## Vasbucakohászat és – megmunkálás, Adamov, 2010

Május 19-21 között három napos vasbucakohászati és vasbucamegmunkálási workshopot rendezett a Brnói Technikai Múzeum és a Cseh Tudományos Akadémia Archeológiai bizottsága az Adamov melletti Josevské-völgyben. Ez a rövid beszámoló a rendezvényen résztvevő csapatok próbaolvasztásait mutatja be.

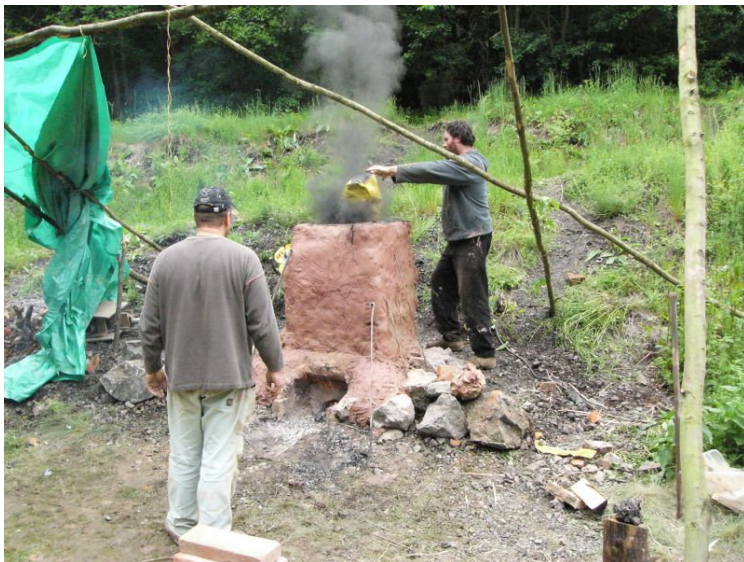
A franciák egy késő középkori kohót építettek. Ennek geometriai kialakítása eredeti, feltárt franciaországi bucakemencék alapján történt. A kohó szabadonálló volt, az agyaggal kikent medence kivételével téglából épült, kívülről agyagtapasztással látták el (ld. 1. ábra). Magassága hozzávetőlegesen 1,6 méter, belső átmérője a hossz mentén állandó, 40x40cm volt. A megfűvás oldalról történt egy ventilátor segítségével. A fűvókát a medence aljától kb. 10 cm-es magasságban baloldatra helyezték el. A szűk mellnyílást agyaggal tapasztották ki, ennek szétverésével húzták ki a vasbucát. Salakcsapolást a kohósítás alatt nem végeztek, mindössze kisebb salakmennyiséget engedtek kifolyni a mellnyíláson ütött lyukon át. A kicsapolt salakminta töretének színe alapján következtettek a kohóban zajló metallurgiai folyamatokra: zöldes színű salak a vasbuca karbontartalmának növekedésével jár együtt, míg a fekete salak mellett jól megmunkálható, kis karbontartalmú vasbuca növekszik.<sup>1</sup> A salakszín megfigyelése alapján a technológiai paramétereket (befűjt levegő térfogatárama, faszén-érc arány) változtatták, így szabályozva a keletkező vasbuca minőségét. A francia csapat 50 kg vasércet kohósított, ehhez mintegy 120kg faszenet használtak fel. A vasérc egy franciaországi középkori ércbányából származott, így ez a betétanyag korhűnek nevezhető. Az 5 órás eredményes kohászat végeztével 9kg-os vasbucát nyertek, amelyet még a kohóból kivett melegében megtömörítettek, bár a vasbuca már a kohóból kihúzott állapotában is meglehetősen tömörnek mutatkozott. Egy érdekes adat továbbá, hogy a bucakemence medencéjének hőmérséklete közvetlenül a kibontás után 1143°C volt.<sup>2</sup>

1. ábra: A francia csapat bucakemencéje

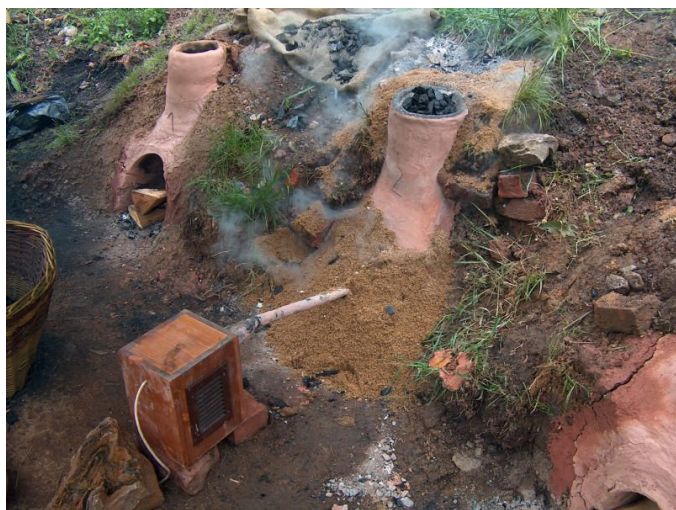
A csehek nagymorva bucakemencében végeztek sikeres próbaolvasztást. Ez a kohótípus kétharmad részben földbevájt, csak a torok felső része emelkedik ki (ld. 2. ábra). A bucakohó magassága kb. 80cm, a medence belső átmérője 30cm, a torok belső átmérője 20cm volt. A nagyméretű mellnyílást előre elkészített hőálló kerámiafallal zárták el, amelybe 15cm magasan mintegy 10cm mélyen a hohó belterébe nyúló fűvókát helyeztek. A fűjtatás a cseh csapat esetében is ventilátorral történt. A mélyen a medencébe mélyen benyúló fűvóka segítségével a kohó magas hőmérsékletű zónája középen helyezkedett el, nem húzódott előre a mellfal közelébe, így szimmetrikus hőmérséklet eloszlás alakulhatott ki a fűvósíkban, ezért az elegyoszlop egyenletesen süllyedt, nem ferdén. Salakcsapolást a kohászat során egyszer akart végezni a cseh csapat, azonban amikor erre sort kerítettek volna, addigra már a salak a medencét javarészt feltöltötte, és befagyott, így nem volt kicsapolható. A kohósított ércük 18kg Krivoj rogi vasérc volt, amelyet a kohóba adagolás előtt néhány mm-es szemcsékké őröltek, így megnövelve annak fajlagos felületét. A felhasznált faszén mennyiségéről nem szereztem tudomást. A 7 órás kohászat eredményeképpen 3,5kg-os vasbucát kaptak, amelyet sietve kihúztak a kohóból és még melegen egy fakalapáccsal megtömörítettek.

2. ábra: A cseh csapat bucakemencéi

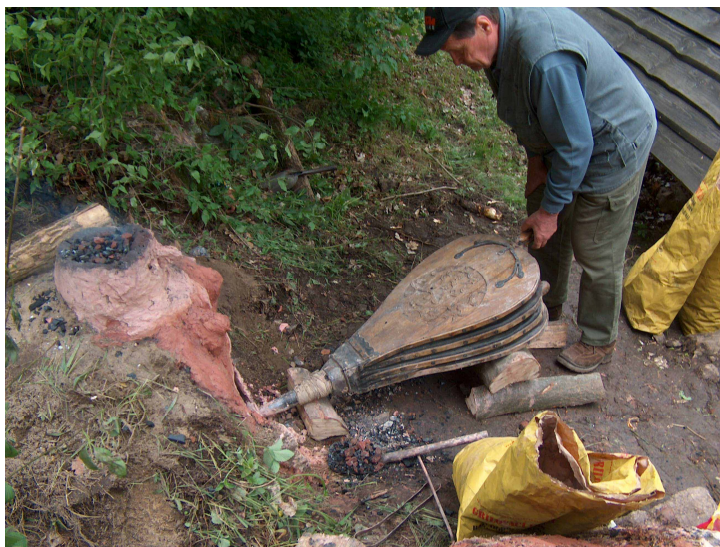
A magyar csapat fajszi-típusú kohóban végzett próbaolvasztást (ld. 3. ábra). A kohó kialakítása többé-kevésbe megfelelt a történelmi bucakemencék geometriájának. A falazat formaadását az eredeti kohóktól eltérően, kényszerűen kövekből kellett kialakítani, mert a köves-sziklás hegyoldal nem tette lehetővé a belé mélyített üreg közvetlen agyagtapasztását. Az agyagtapasztás a kemence kőből rakott falazatának belső oldalára került. A kohó kiszárítása az első nap délutánjától egészen másnap reggelig tartott, ezalatt kis lánggal égő tűz segítette elő az egyenletes, nem túl gyors száradást. A második nap reggel, a próbaolvasztás előtt a franciáktól kapott ércet egy ércpörkölő gödörben megpörköltük, eközben előmelegítettük a kohót, illetve megépítettük annak mellfalazatát. A mellfalazatba betapasztott fúvóka hozzávetőlegesen 15cm magasságban volt a medence aljától. A fújtatás mindvégig kézi fújtatóval történt. Két órás előmelegítés után a faszénoszlopra felkerült az első ércréteg. A kohászat során salakcsapolásra nem volt szükség, az olvadt salak fokozatosan feltöltötte a medencét. 8kg ércet kohósítottunk, majd négy óra kohászat után a kemencét hűlni hagytuk, nem kezdtük meg azonnal a mellfalazat szétbontását. Azt reméltük, hogy a torokban színült vasszemcsék az olvadt salakban még összetömörödnek, ha hagyunk erre időt. A mellfalazat szétverése után egy salakmedvét találtunk a kohóban, amely felvette a medence fenekének alakját (ld. 4. ábra). A salakmedve felső része erősen vasas volt, de a vasrögök összefüggő vasbucát nem alkottak. Kb. 1kg vasat kaptunk, amit a már kihűlt medvéről lealapáltunk. Ezt követően újraizzító tűzhelyet építettünk, amelynek tűzét szintén kézi fújtatóval szítottuk (ld. 5. ábra). Az újraizzító tűzhelyen az ígéretesebb vasdarabok némelyikét megpróbáltuk átkovácsolni, több-kevesebb sikerrel. A francia csapat kovácsának javaslata szerint az általunk előállított erősen salakos vasstruktúrát úgy lehet eredményesen feldolgozni, ha a vasrögöket lapokká kovácsoljuk, majd ezeket egy kötegbe rakva tűzihegesztéssel egyesítjük.<sup>3</sup> Végül erre már nem került sor.

3. ábra: A magyar csapat bucakohója

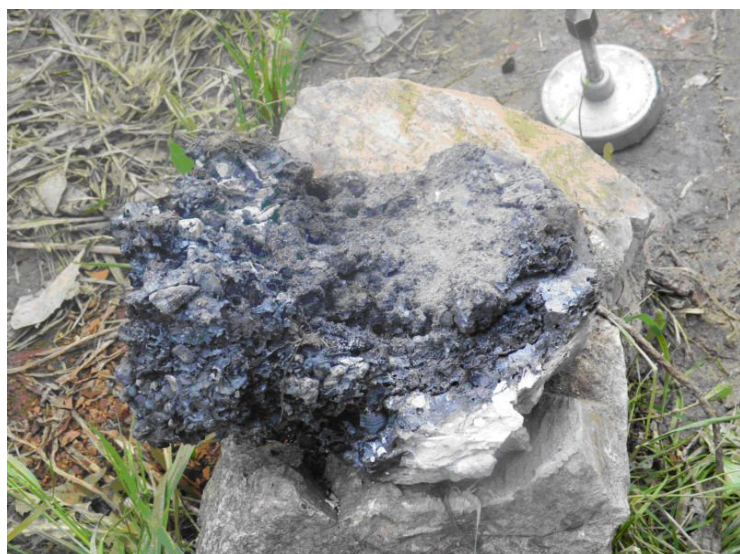
4. ábra: A kapott medve (alul a folyósalak összeolvadva a medence fenekével, felül, baloldalon vasrögök)

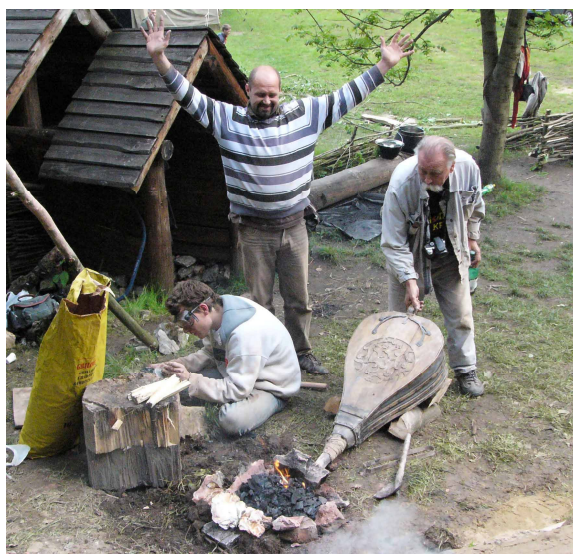
5. ábra: Az újraizzító tűzhely
